**ESTIMACIÓN DE LOS COSTOS DE MANTENIMIENTO DEL PAVIMENTO
RÍGIDO EN LAS VÍAS DEL CENTRO HISTÓRICO DEL DISTRITO ESPECIAL,
TURÍSTICO Y CULTURAL DE RIOHACHA**

**UNIVERSIDAD DE LA GUAJIRA
FACULTAD DE CIENCIAS ECONÓMICAS
DIRECCIÓN DE POSTGRADOS
ESPECIALIZACIÓN EN GERENCIA DE CONSTRUCCIONES
RIOHACHA, DISTRITO TURÍSTICO Y CULTURAL**

**Trabajo presentado como requisito optar al título Especialista en Gerencia
en Construcciones**

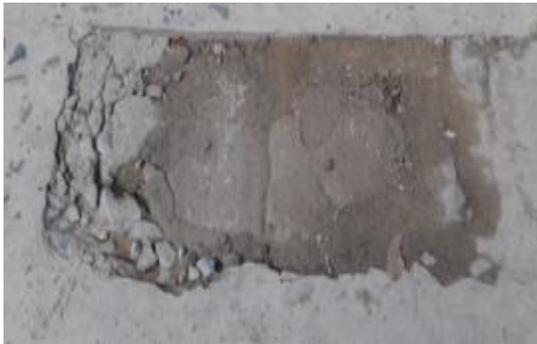
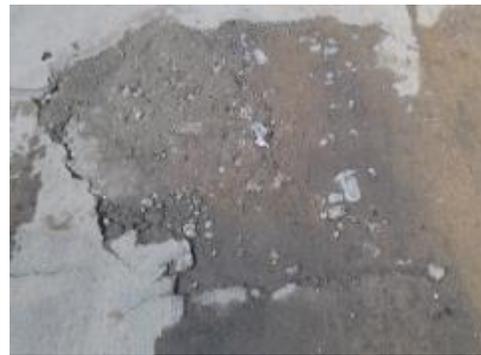
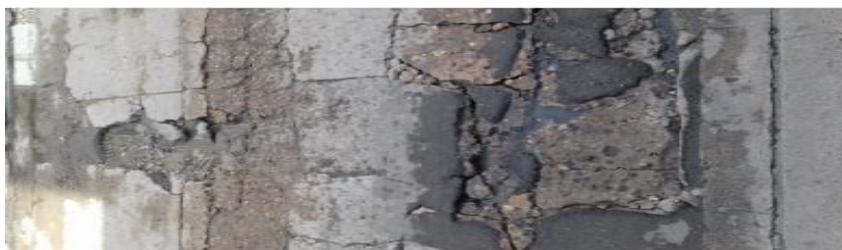
Imagen 4. Aparición de Bache en dos puntos en el tramo de la calle 2 entre la carrera 1C y la carrera 11

Tabla 1. Detalle del estado e intervención del pavimento rígido. Tramo comprendido en la calle 2 entre la carrera 1C y la carrera 11

CARACTERÍSTICA GENERALES CALLE 2 ENTRE CARRERA 1C y 11	
LONGITUD PROMEDIO (ML)	926
ANCHO PROMEDIO	5,02
ÁREA TOTAL	4648,52
ACTIVIDADES DE INTERVENCIÓN	
ESTADO DE LA VÍA	PRESENTA DETERIORO POR APARICIÓN DE VARIOS BACHES
NUMERO DE HUECO	27
ÁREA DETERIORADA (M2)	253,43
CORTE DE PAVIMENTO (ML)	253,93686
EXCAVACIÓN (M3)	114,91
RELLENO COMPACTADO (M3)	114,91
SELLO DE FISURA (ML)	98
SELLO DE JUNTAS (ML)	187

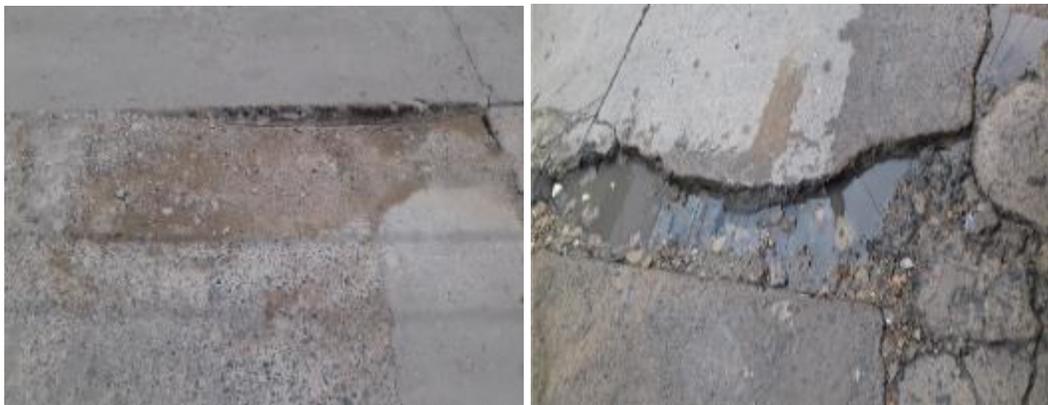
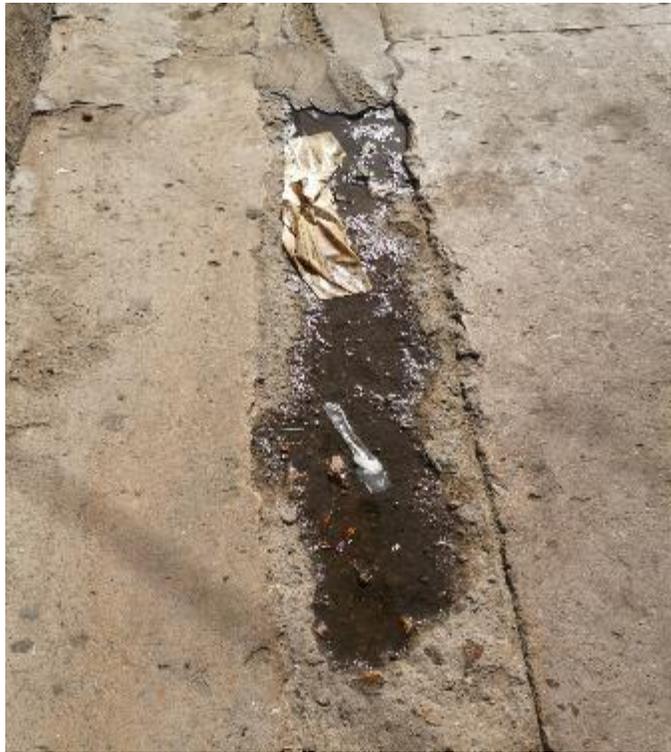
Imagen 6. Aparición de baches y descascaramiento en tres puntos de la calle 3 entre carrera 1C y 11

Tabla 2. Detalle del estado e intervención del pavimento rígido. Tramo comprendido en la calle 3 entre la carrera 1C y la carrera 11

CARACTERÍSTICA GENERALES CALLE 3 ENTRE CARRERA 1C y 11	
LONGITUD PROMEDIO (ML)	878
ANCHO PROMEDIO	5,86
ÁREA TOTAL	5145,08
ACTIVIDADES DE INTERVENCIÓN	
ESTADO DE LA VÍA	PRESENTA DETERIORO POR APARICIÓN DE VARIOS BACHES
NUMERO DE HUECO	15
ÁREA DETERIORADA (M2)	265,7
CORTE DE PAVIMENTO (ML)	266,2314
EXCAVACIÓN (M3)	47,05
RELLENO COMPACTADO (M3)	47,05
SELLO DE FISURA (ML)	29
SELLO DE JUNTAS (ML)	117

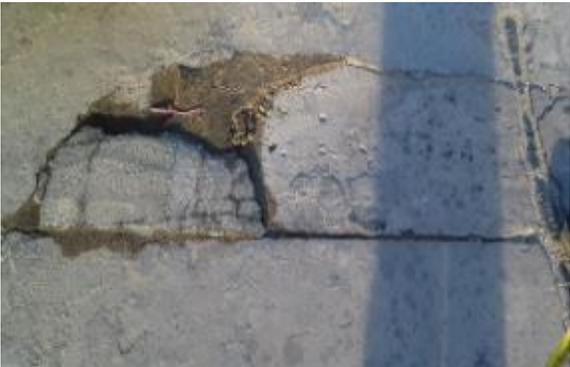
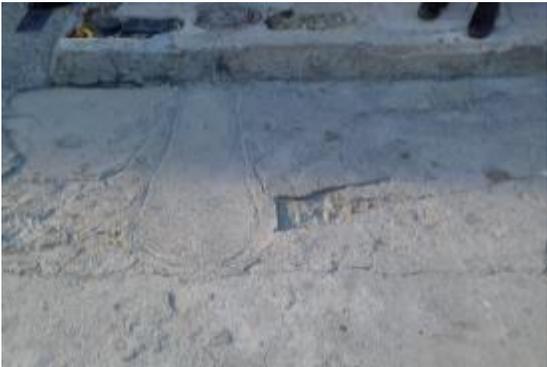
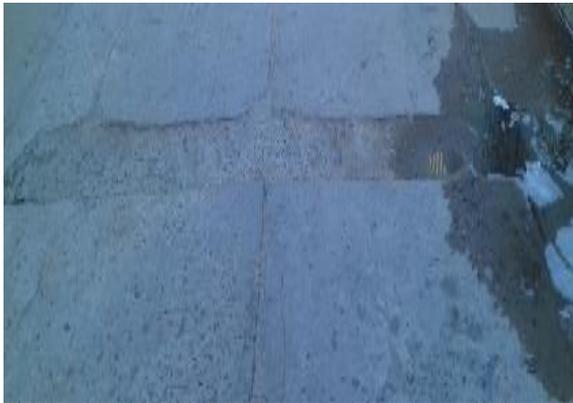
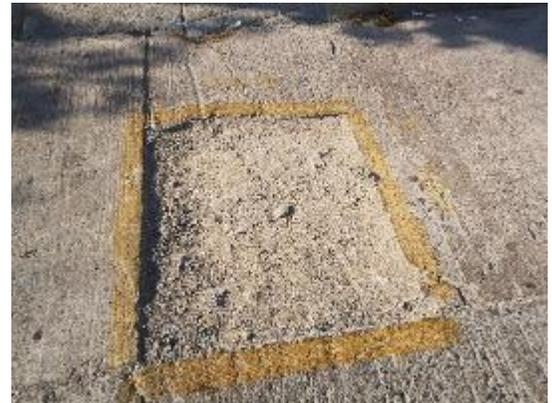
Imagen 8. Aparición de baches y descascaramientos cuatro puntos de la calle 3ª entre la carrera 1C y la carrera 5.

Tabla 3. Detalle del estado e intervención del pavimento rígido. Tramo comprendido en la calle 3A entre la carrera 1C y la carrera 5.

CARACTERÍSTICA GENERALES CALLE 3A ENTRE CARRERA 1C y 5	
LONGITUD PROMEDIO (ML)	297
ANCHO PROMEDIO	5,44
ÁREA TOTAL	1615,68
ACTIVIDADES DE INTERVENCIÓN	
ESTADO DE LA VÍA	PRESENTA DETERIORO POR APARICIÓN DE VARIOS BACHES
NUMERO DE HUECO	9
ÁREA DETERIORADA (M2)	146,4
CORTE DE PAVIMENTO (ML)	146,6928
EXCAVACIÓN (M3)	31,62
RELLENO COMPACTADO (M3)	31,62
SELLO DE FISURA (ML)	12
SELLO DE JUNTAS (ML)	53

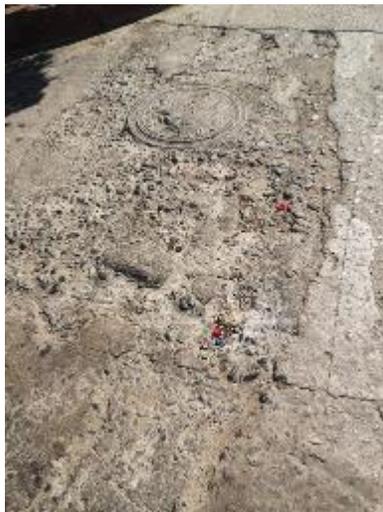
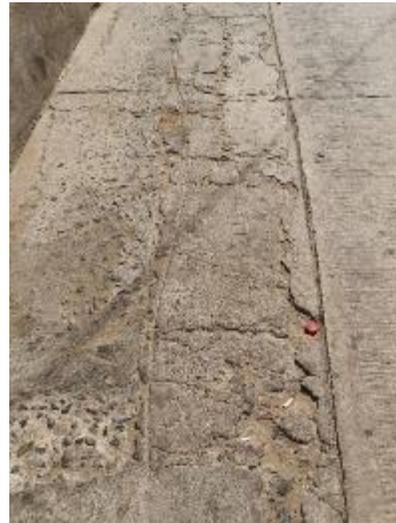
Imagen 10. Aparición de baches y descascaramientos dos puntos de la calle 3B entre la carrera 1C y la carrera 6.

Tabla 4. Detalle del estado e intervención del pavimento rígido. Tramo comprendido en la calle 3B entre la carrera 1C y la carrera 6.

CARACTERÍSTICA GENERALES CALLE 3B ENTRE CARRERA 1C y 6	
LONGITUD PROMEDIO (ML)	487,43
ANCHO PROMEDIO	5,73
ÁREA TOTAL	2792,9739
ACTIVIDADES DE INTERVENCIÓN	
ESTADO DE LA VÍA	PRESENTA DETERIORO POR APARICIÓN DE VARIOS BACHES
NUMERO DE HUECO	7
ÁREA DETERIORADA (M2)	118,2
CORTE DE PAVIMENTO (ML)	118,4364
EXCAVACIÓN (M3)	19,15
RELLENO COMPACTADO (M3)	19,15
SELLO DE FISURA (ML)	9
SELLO DE JUNTAS (ML)	31

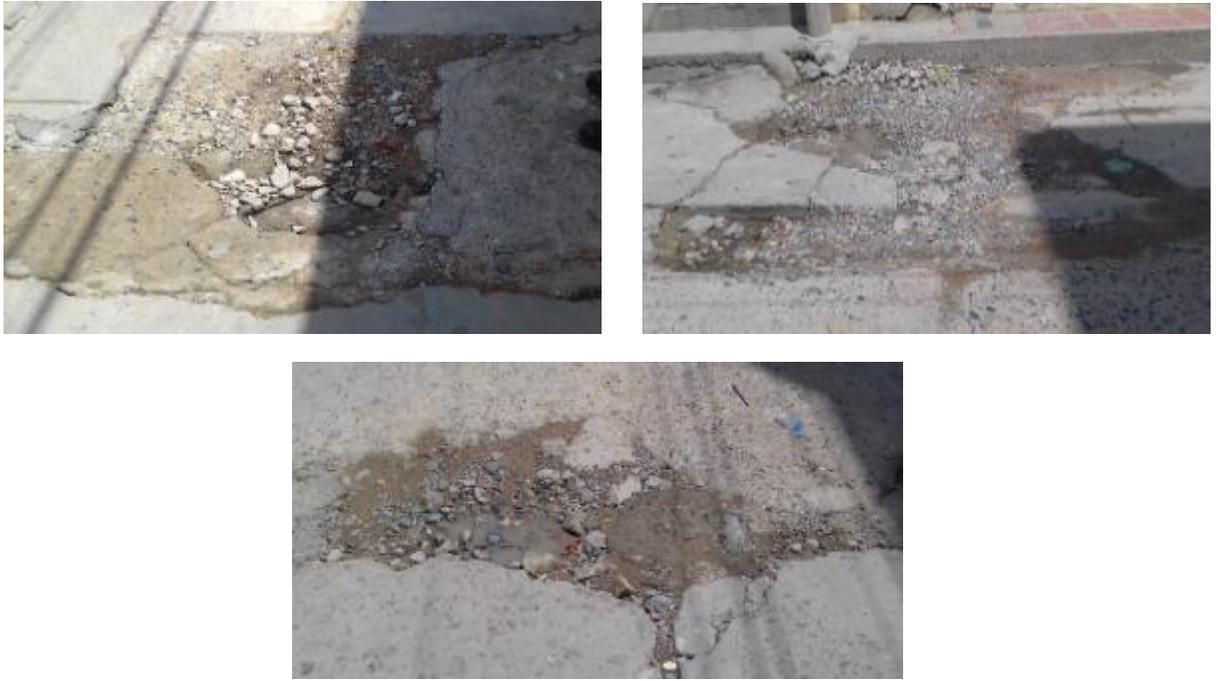
Imagen 12. Aparición de baches en tres puntos de la Calle 4 entre la carrera 4 y la carrera 11

Tabla 5. Detalle del estado e intervención del pavimento rígido. Tramo comprendido en la calle 4 entre la carrera 4 y la carrera 11.

CARACTERÍSTICA GENERALES CALLE 4 ENTRE CARRERA 3 y 11	
LONGITUD PROMEDIO (ML)	620
ANCHO PROMEDIO	4,63
ÁREA TOTAL	2870,6
ACTIVIDADES DE INTERVENCIÓN	
ESTADO DE LA VÍA	PRESENTA DETERIORO POR APARICIÓN DE VARIOS BACHES
NUMERO DE HUECO	19
ÁREA DETERIORADA (M2)	233,64
CORTE DE PAVIMENTO (ML)	234,10728
EXCAVACIÓN (M3)	63,54
RELLENO COMPACTADO (M3)	63,54
SELLO DE FISURA (ML)	13
SELLO DE JUNTAS (ML)	42

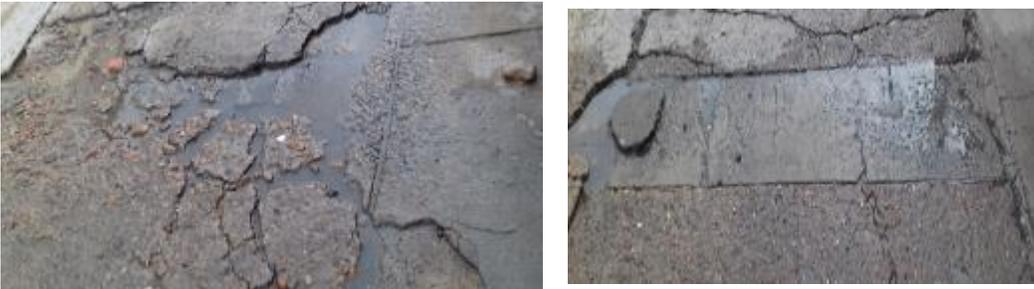
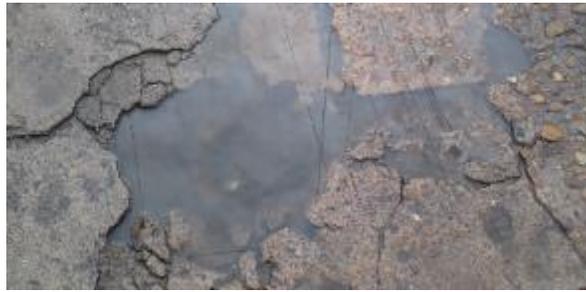
Imagen 14. Aparición de baches en tres puntos de la Calle 5 entre la carrera 4 y la carrera 11

Tabla 6. Detalle del estado e intervención del pavimento rígido. Tramo comprendido en la calle 5 entre la carrera 4 y la carrera 11.

CARACTERÍSTICA GENERALES CALLE 5 ENTRE CARRERA 4 y 11	
LONGITUD PROMEDIO (ML)	651
ANCHO PROMEDIO	5,9
ÁREA TOTAL	3840,9
ACTIVIDADES DE INTERVENCIÓN	
ESTADO DE LA VÍA	PRESENTA DETERIORO POR APARICIÓN DE VARIOS BACHES
NUMERO DE HUECO	15
ÁREA DETERIORADA (M2)	248,09
CORTE DE PAVIMENTO (ML)	248,58618
EXCAVACIÓN (M3)	55,64
RELLENO COMPACTADO (M3)	55,64
SELLO DE FISURA (ML)	37
SELLO DE JUNTAS (ML)	58

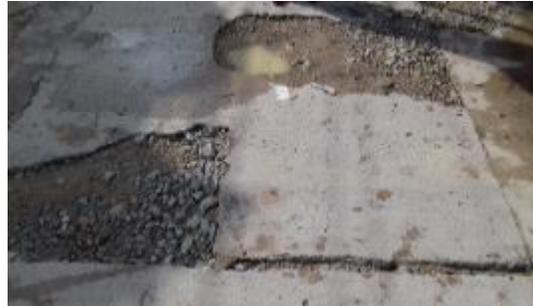
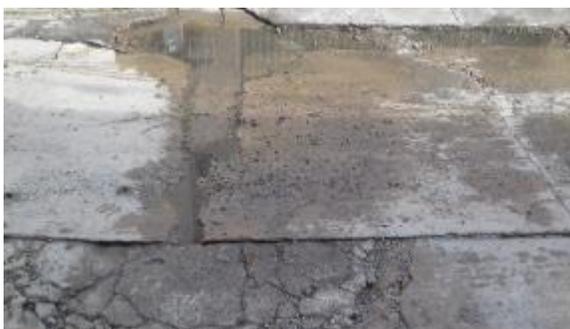
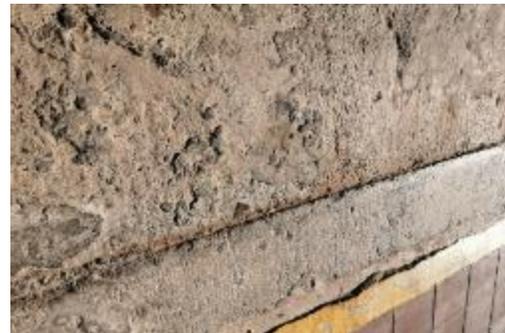
Imagen 16. Aparición de baches en cuatro puntos de la Calle 6 entre la carrera 4 y la carrera 11.

Tabla 7. Detalle del estado e intervención del pavimento rígido. Tramo comprendido en la calle 6 entre la carrera 4 y la carrera 11.

CARACTERÍSTICA GENERALES CALLE 6 ENTRE CARRERA 4 y 11	
LONGITUD PROMEDIO (ML)	951,45
ANCHO PROMEDIO	5,25
ÁREA TOTAL	4995,1125
ACTIVIDADES DE INTERVENCIÓN	
ESTADO DE LA VÍA	PRESENTA DETERIORO POR APARICIÓN DE VARIOS BACHES
NUMERO DE HUECO	25
ÁREA DETERIORADA (M2)	369,87
CORTE DE PAVIMENTO (ML)	370,60974
EXCAVACIÓN (M3)	108,91
RELLENO COMPACTADO (M3)	108,91
SELLO DE FISURA (ML)	59
SELLO DE JUNTAS (ML)	97

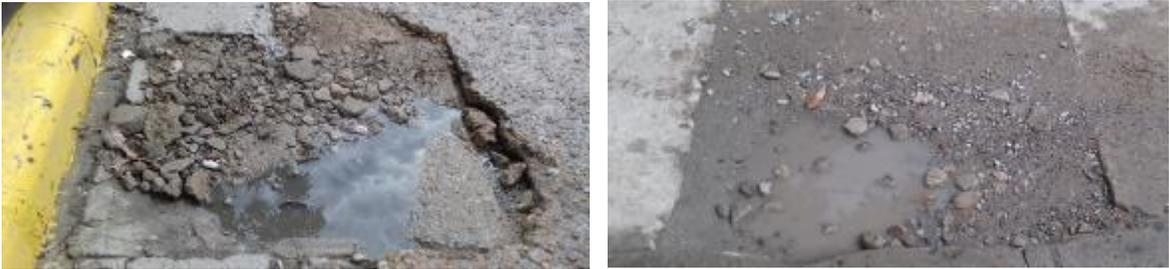
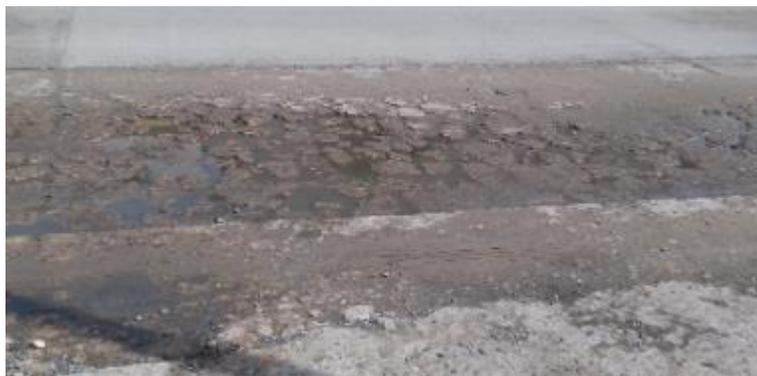
Imagen 18. Aparición de baches en tres puntos de la Calle 7 entre la carrera 1C y la carrera 11

Tabla 8. Detalle del estado e intervención del pavimento rígido. Tramo comprendido en la calle 7 entre la carrera 1C y la carrera 11.

CARACTERÍSTICA GENERALES CALLE 7 ENTRE CARRERA 1C y 11	
LONGITUD PROMEDIO (ML)	952,23
ANCHO PROMEDIO	15
ÁREA TOTAL	14283,45
ACTIVIDADES DE INTERVENCIÓN	
ESTADO DE LA VÍA	PRESENTA DETERIORO POR APARICIÓN DE VARIOS BACHES
NUMERO DE HUECO	27
ÁREA DETERIORADA (M2)	317,21
CORTE DE PAVIMENTO (ML)	317,84442
EXCAVACIÓN (M3)	99,611
RELLENO COMPACTADO (M3)	99,611
SELLO DE FISURA (ML)	148
SELLO DE JUNTAS (ML)	317

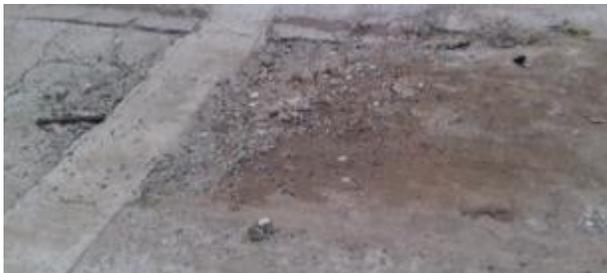
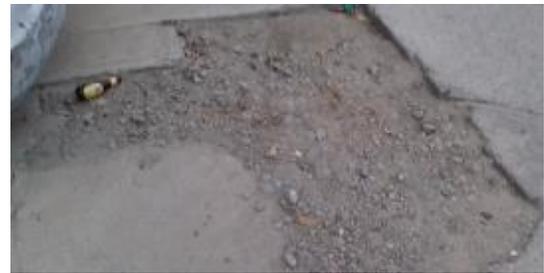
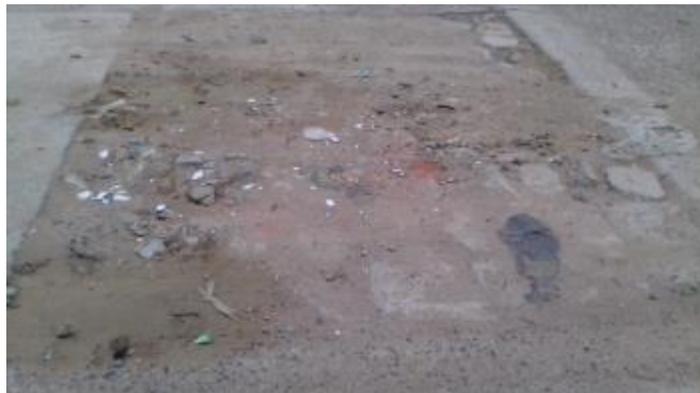
Imagen 2021. Aparición de baches en tres puntos de la carrera 1C entre la calle 2 y la calle 7.

Tabla 9. Detalle del estado e intervención del pavimento rígido. Tramo comprendido en la carrera 1C entre calle 2 y calle 7.

CARACTERÍSTICA GENERALES CARRERA 1C ENTRE CALLE 2 y 7	
LONGITUD PROMEDIO (ML)	348,52
ANCHO PROMEDIO	6,1
ÁREA TOTAL	2125,97
ACTIVIDADES DE INTERVENCIÓN	
ESTADO DE LA VÍA	PRESENTA DETERIORO POR APARICIÓN DE VARIOS BACHES
NUMERO DE HUECO	6
ÁREA DETERIORADA (M2)	144,2
CORTE DE PAVIMENTO (ML)	144,4884
EXCAVACIÓN (M3)	8,05
RELLENO COMPACTADO (M3)	8,05
SELLO DE FISURA (ML)	54
SELLO DE JUNTAS (ML)	105

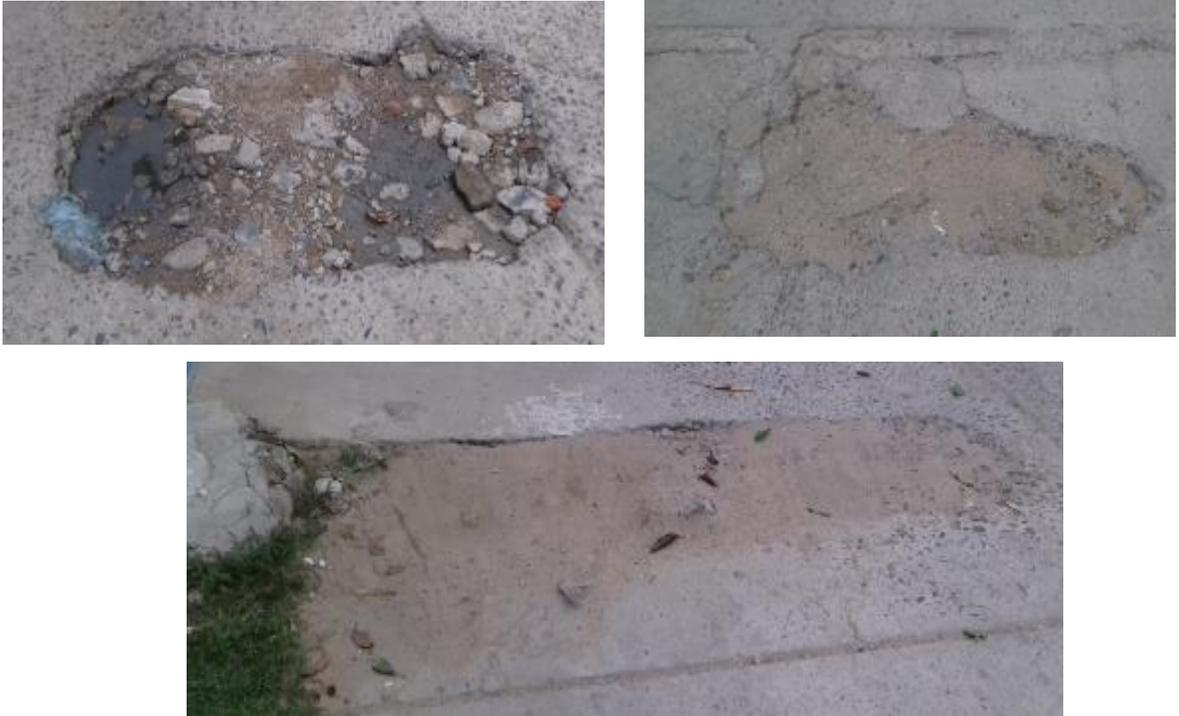
Imagen 23. Aparición de baches en tres puntos de la carrera 2 entre la calle 2 y la calle 7.

Tabla 10. Detalle del estado e intervención del pavimento rígido. Tramo comprendido en la carrera 2 entre calle 2 y calle 7.

CARACTERÍSTICA GENERALES CARRERA 2 ENTRE CALLE 2 y 7	
LONGITUD PROMEDIO (ML)	349,85
ANCHO PROMEDIO	3,49
ÁREA TOTAL	1220,98
ACTIVIDADES DE INTERVENCIÓN	
ESTADO DE LA VÍA	PRESENTA DETERIORO POR APARICIÓN DE VARIOS BACHES
NUMERO DE HUECO	13
ÁREA DETERIORADA (M2)	165,5
CORTE DE PAVIMENTO (ML)	165,831
EXCAVACIÓN (M3)	44,96
RELLENO COMPACTADO (M3)	44,96
SELLO DE FISURA (ML)	102,3
SELLO DE JUNTAS (ML)	245

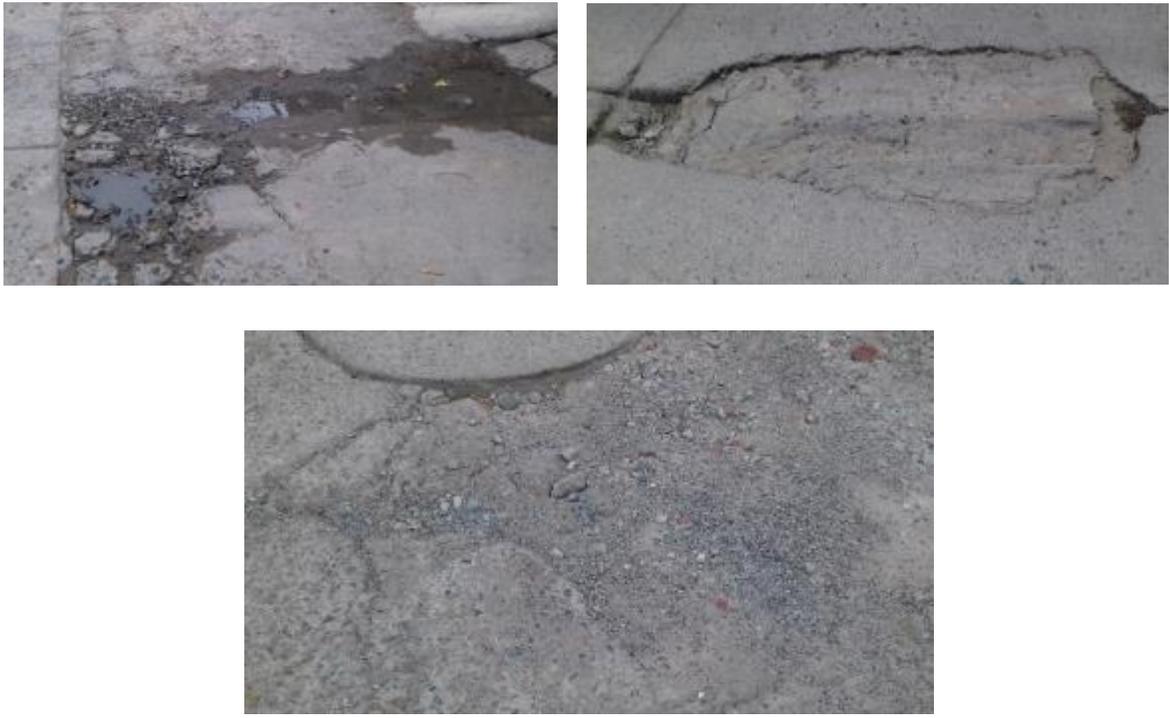
Imagen 25. Aparición de baches en tres puntos de la carrera 3 entre la calle 2 y la calle 7.

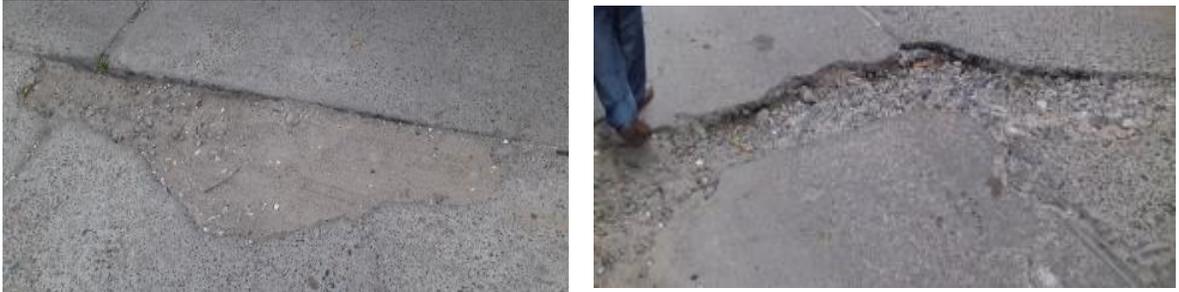
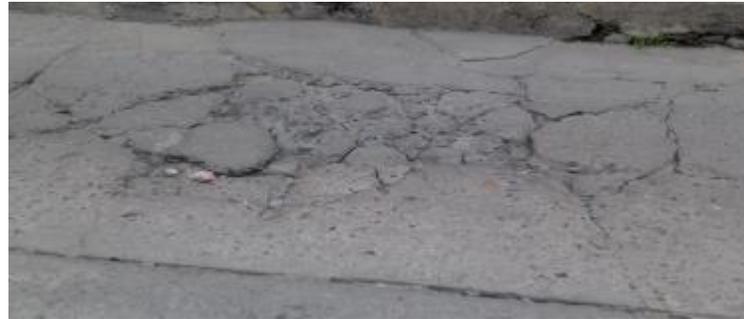
Imagen 27. Aparición de baches en tres puntos en la carrera 4 entre la calle 2 y la calle 7

Tabla 12. Detalle del estado e intervención del pavimento rígido. Tramo comprendido en la carrera 4 entre calle 2 y calle 7.

CARACTERÍSTICA GENERALES CARRERA 4 ENTRE CALLE 2 y 7	
LONGITUD PROMEDIO (ML)	290,7
ANCHO PROMEDIO	3,75
ÁREA TOTAL	1090,13
ACTIVIDADES DE INTERVENCIÓN	
ESTADO DE LA VÍA	PRESENTA DETERIORO POR APARICIÓN DE VARIOS BACHES
NUMERO DE HUECO	14
ÁREA DETERIORADA (M2)	299,2
CORTE DE PAVIMENTO (ML)	299,7984
EXCAVACIÓN (M3)	33,915
RELLENO COMPACTADO (M3)	33,915
SELLO DE FISURA (ML)	29
SELLO DE JUNTAS (ML)	47

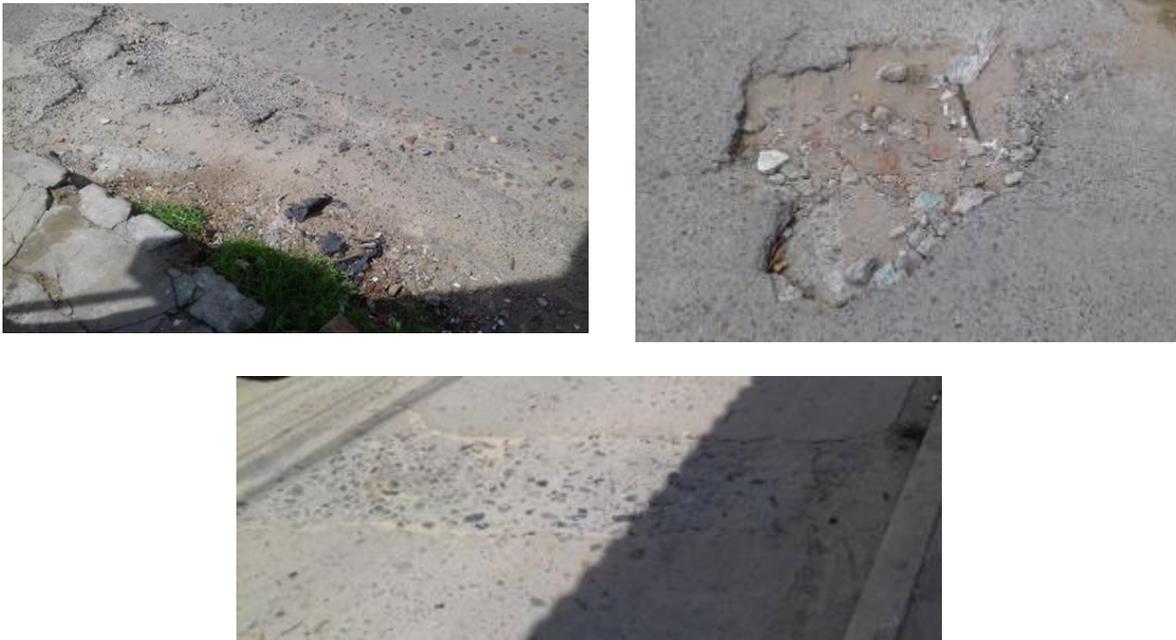
Imagen 29. Aparición de baches en tres puntos en la carrera 5 entre calle 2 y 7

Tabla 13. Detalle del estado e intervención del pavimento rígido. Tramo comprendido en la carrera 5 entre calle 2 y calle 7.

CARACTERÍSTICA GENERALES CARRERA 5 ENTRE CALLE 2 y 7	
LONGITUD PROMEDIO (ML)	274,49
ANCHO PROMEDIO	3,82
ÁREA TOTAL	1048,55
ACTIVIDADES DE INTERVENCIÓN	
ESTADO DE LA VÍA	PRESENTA DETERIORO POR APARICIÓN DE VARIOS BACHES
NUMERO DE HUECO	18
ÁREA DETERIORADA (M2)	354,85
CORTE DE PAVIMENTO (ML)	355,5597
EXCAVACIÓN (M3)	109,56
RELLENO COMPACTADO (M3)	109,56
SELLO DE FISURA (ML)	17
SELLO DE JUNTAS (ML)	36

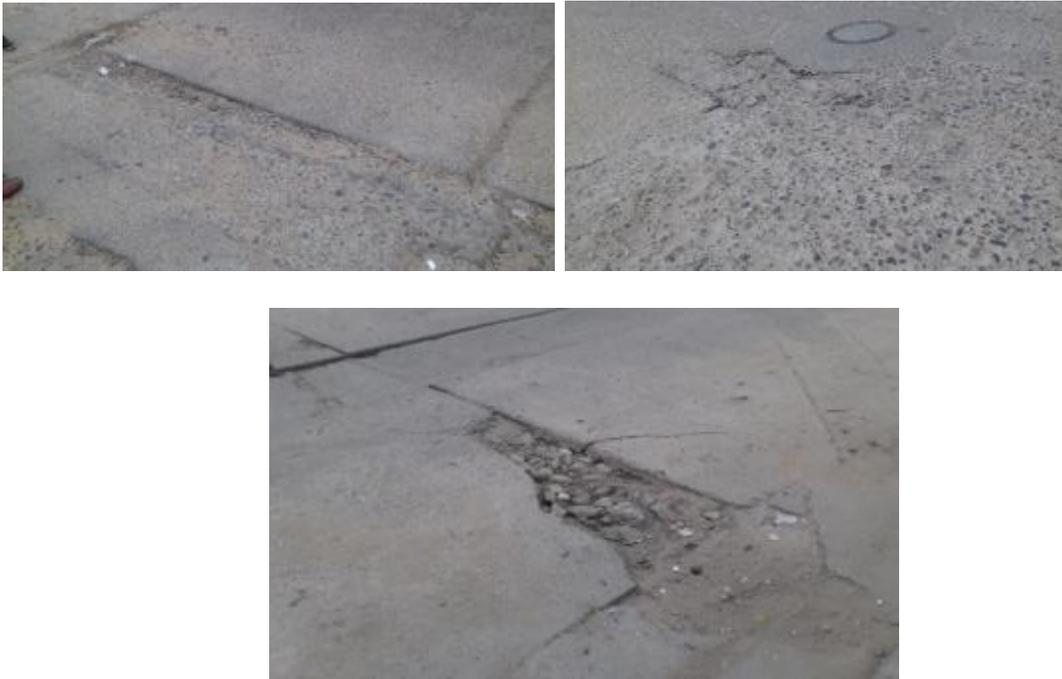
Imagen 31. Aparición de baches y descascaramiento en tres puntos en la carrera 6 entre calle 2 y 7

Tabla 14. Detalle del estado e intervención del pavimento rígido. Tramo comprendido en la carrera 6 entre calle 2 y calle 7.

CARACTERÍSTICA GENERALES CARRERA 6 ENTRE CALLE 2 y 7	
LONGITUD PROMEDIO (ML)	260,24
ANCHO PROMEDIO	4,52
ÁREA TOTAL	1176,28
ACTIVIDADES DE INTERVENCIÓN	
ESTADO DE LA VÍA	PRESENTA DETERIORO POR APARICIÓN DE VARIOS BACHES
NUMERO DE HUECO	11
ÁREA DETERIORADA (M2)	195,4
CORTE DE PAVIMENTO (ML)	195,7908
EXCAVACIÓN (M3)	45,71
RELLENO COMPACTADO (M3)	45,71
SELLO DE FISURA (ML)	23
SELLO DE JUNTAS (ML)	37

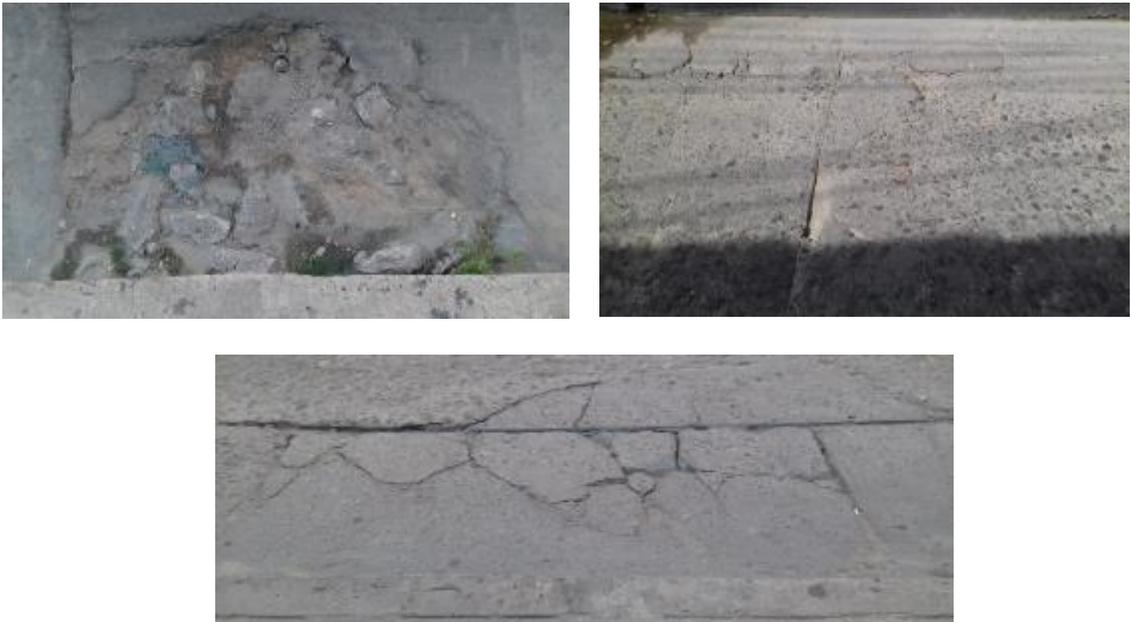
Imagen 33. Aparición de baches en tres puntos en la carrera 7 entre calle 2 y 7

Tabla 15. Detalle del estado e intervención del pavimento rígido. Tramo comprendido en la carrera 7 entre calle 2 y calle 7.

CARACTERÍSTICA GENERALES CARRERA 7 ENTRE CALLE 2 y 7	
LONGITUD PROMEDIO (ML)	244,86
ANCHO PROMEDIO	3,76
ÁREA TOTAL	920,67
ACTIVIDADES DE INTERVENCIÓN	
ESTADO DE LA VÍA	PRESENTA DETERIORO POR APARICIÓN DE VARIOS BACHES
NUMERO DE HUECO	8
ÁREA DETERIORADA (M2)	138,2
CORTE DE PAVIMENTO (ML)	138,4764
EXCAVACIÓN (M3)	14,49
RELLENO COMPACTADO (M3)	14,49
SELLO DE FISURA (ML)	51
SELLO DE JUNTAS (ML)	97

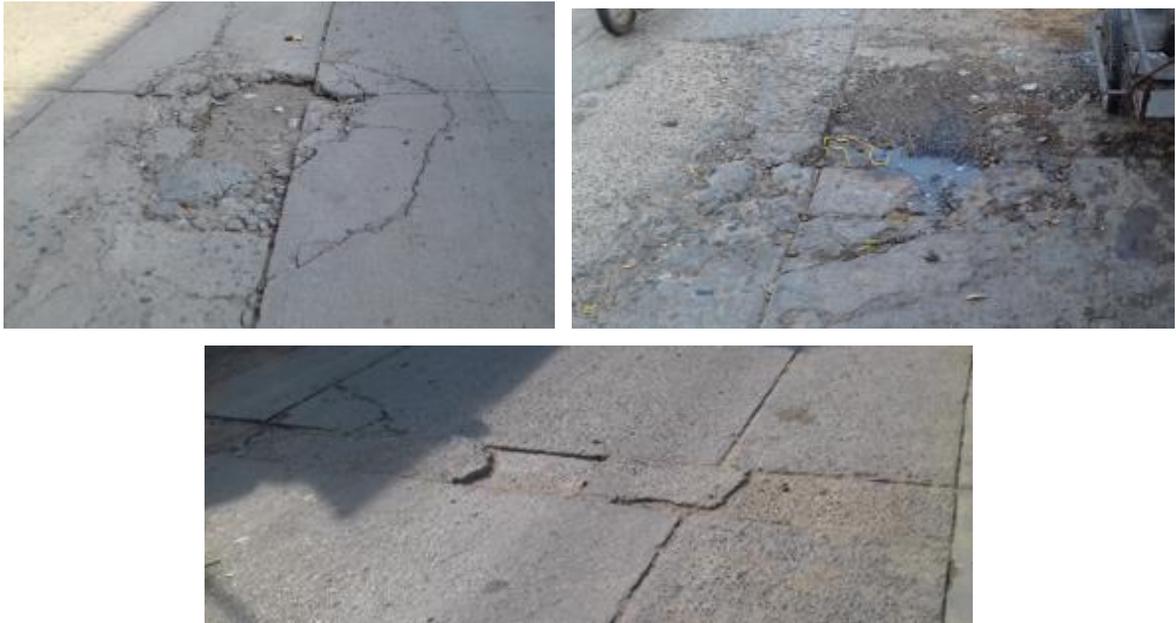
Imagen 35. Aparición de baches y descascaramiento en tres puntos en la carrera 8 entre calle 3 y 7

Tabla 16. Detalle del estado e intervención del pavimento rígido. Tramo comprendido en la carrera 8 entre calle 3 y calle 7.

CARACTERÍSTICA GENERALES CARRERA 8 ENTRE CALLE 3 y 7	
LONGITUD PROMEDIO (ML)	192,32
ANCHO PROMEDIO	3,76
ÁREA TOTAL	723,12
ACTIVIDADES DE INTERVENCIÓN	
ESTADO DE LA VÍA	PRESENTA DETERIORO POR APARICIÓN DE VARIOS BACHES
NUMERO DE HUECO	14
ÁREA DETERIORADA (M2)	232,5
CORTE DE PAVIMENTO (ML)	232,965
EXCAVACIÓN (M3)	81,4
RELLENO COMPACTADO (M3)	81,4
SELLO DE FISURA (ML)	68
SELLO DE JUNTAS (ML)	118

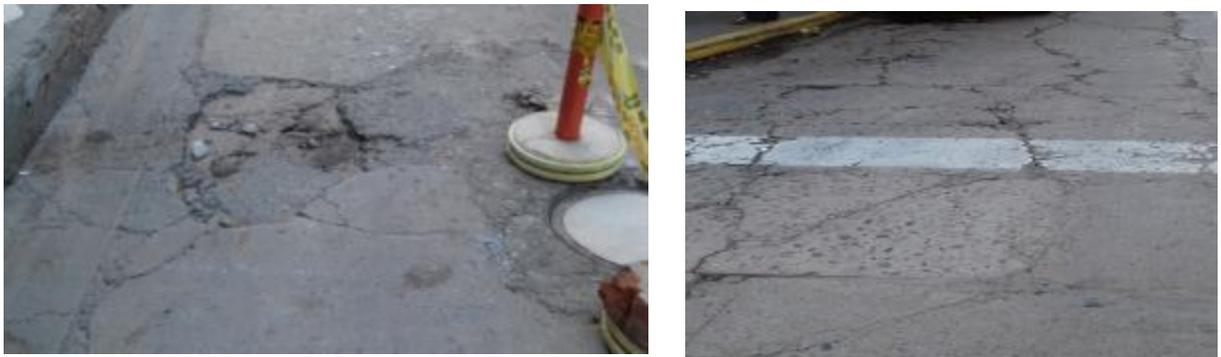
Imagen 37. Aparición de baches y fisuramiento en dos puntos en la carrera 9 entre calle 2 y 7

Tabla 17. Detalle del estado e intervención del pavimento rígido. Tramo comprendido en la carrera 9 entre calle 2 y calle 7.

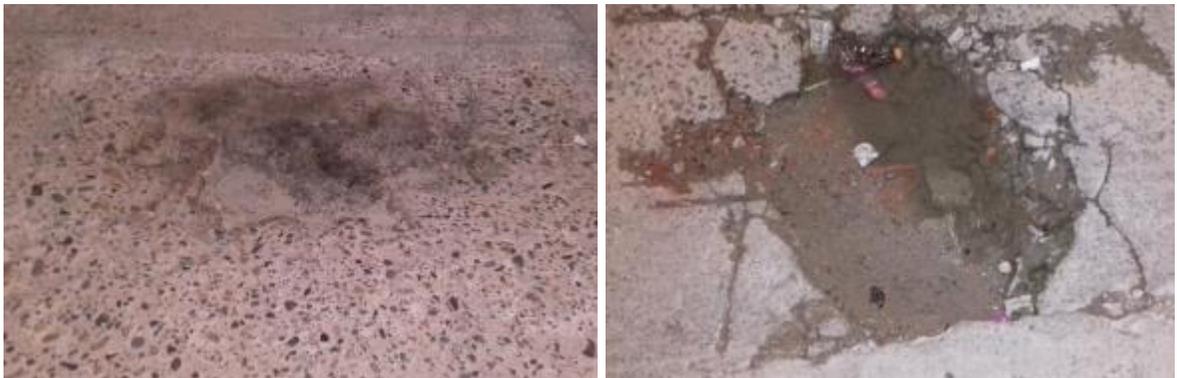
Imagen 39. Aparición de baches y descascaramiento en dos puntos en la carrera 10 entre calle 2 y 6

Tabla 18. Detalle del estado e intervención del pavimento rígido. Tramo comprendido en la carrera 10 entre calle 2 y calle 6.

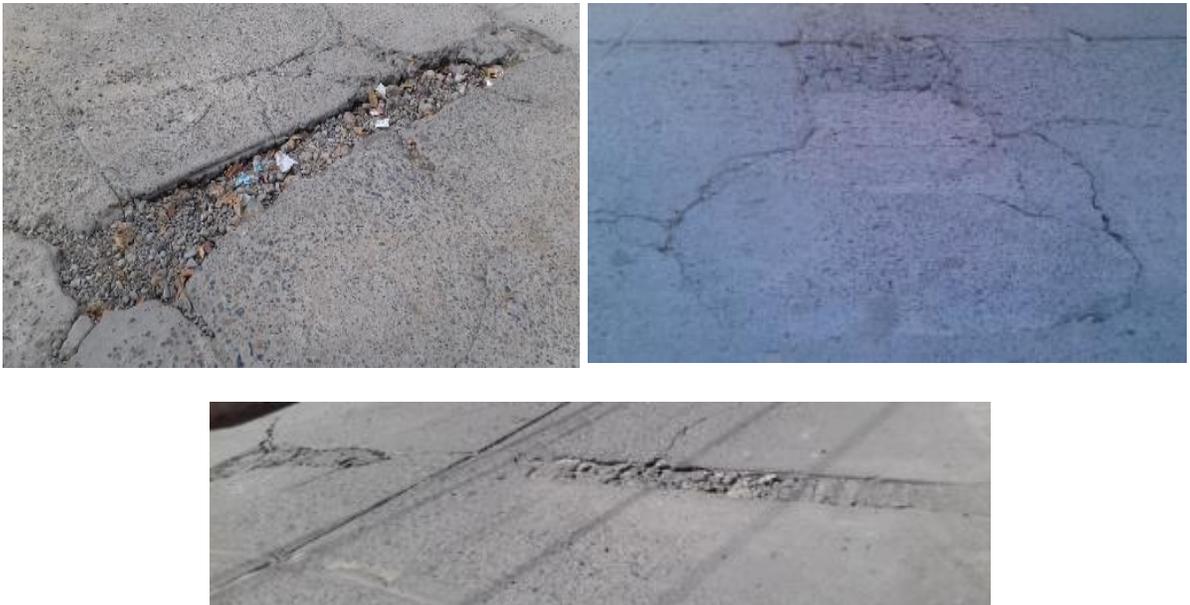
Imagen 41. Aparición de baches y fisuramiento en tres puntos en la carrera 11 entre calle 2 y 7

Tabla 19. Detalle del estado e intervención del pavimento rígido. Tramo comprendido en la carrera 11 entre calle 2 y calle 7.

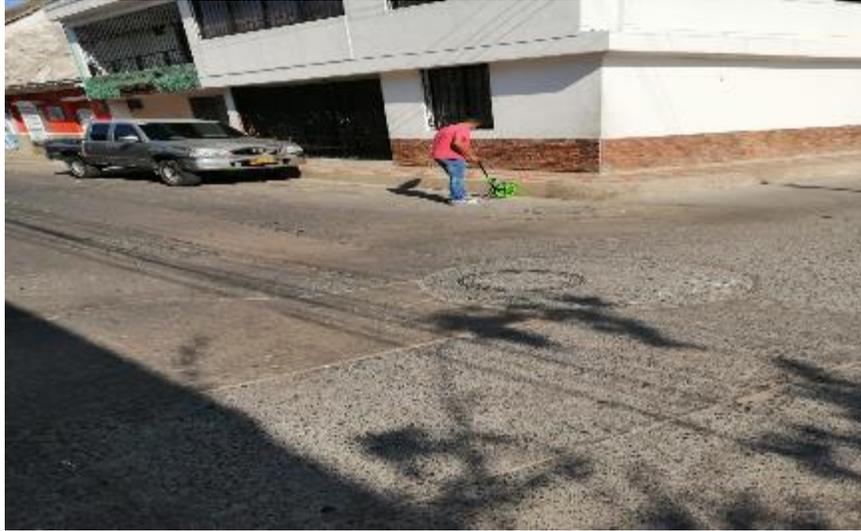
Foto No 1. Medida de daño en el pavimento rígido entre la calle 3 con carrera 3.

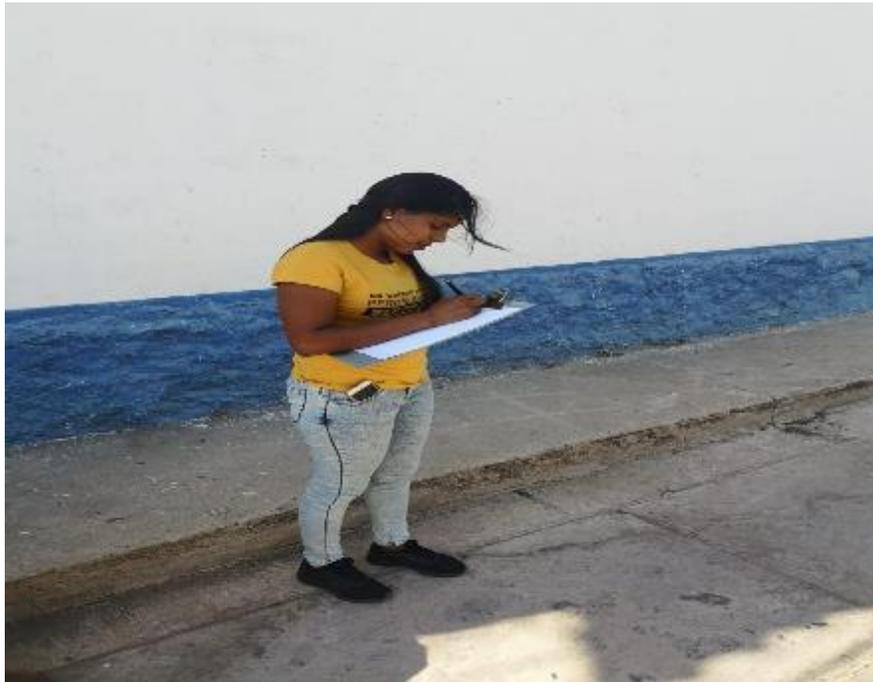
Foto No 2. Toma de datos de la ubicación y medida de los daños del pavimento rígido

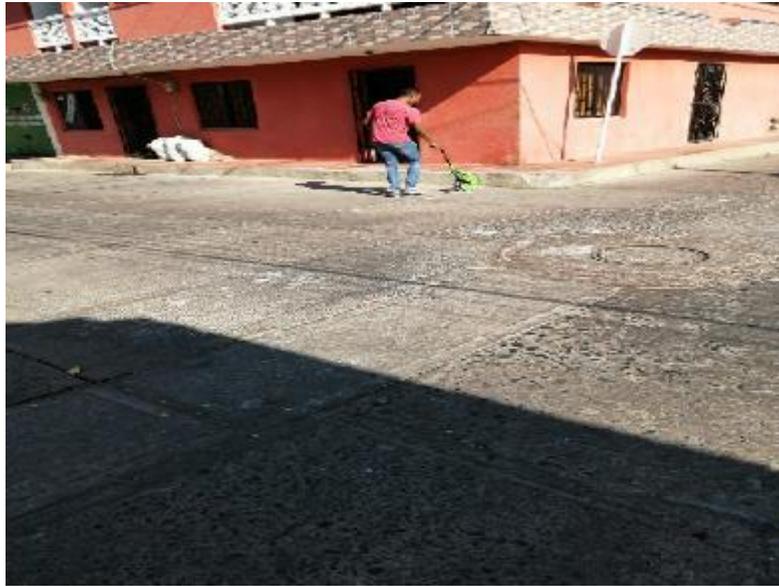
Foto No 3. Medida de daño en el pavimento rígido entre la calle 3 con carrera 2.

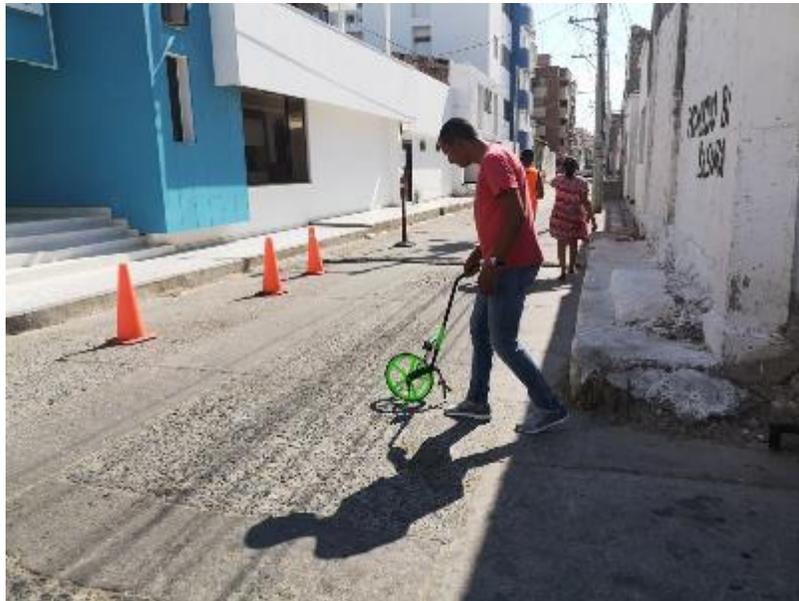
Foto No 4. Medida de daño en el pavimento rígido entre la calle 2 con carrera 3.

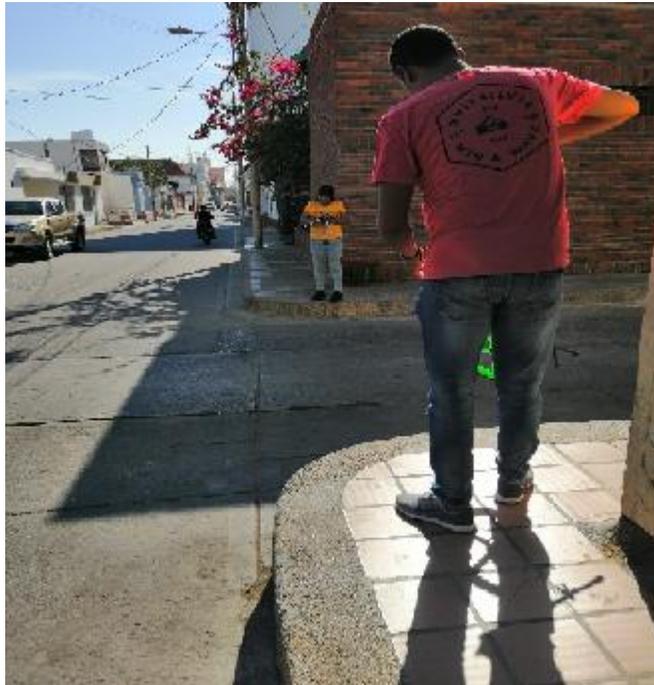
Foto No 5. Medida de daño en el pavimento rígido entre la calle 3 con carrera 3.

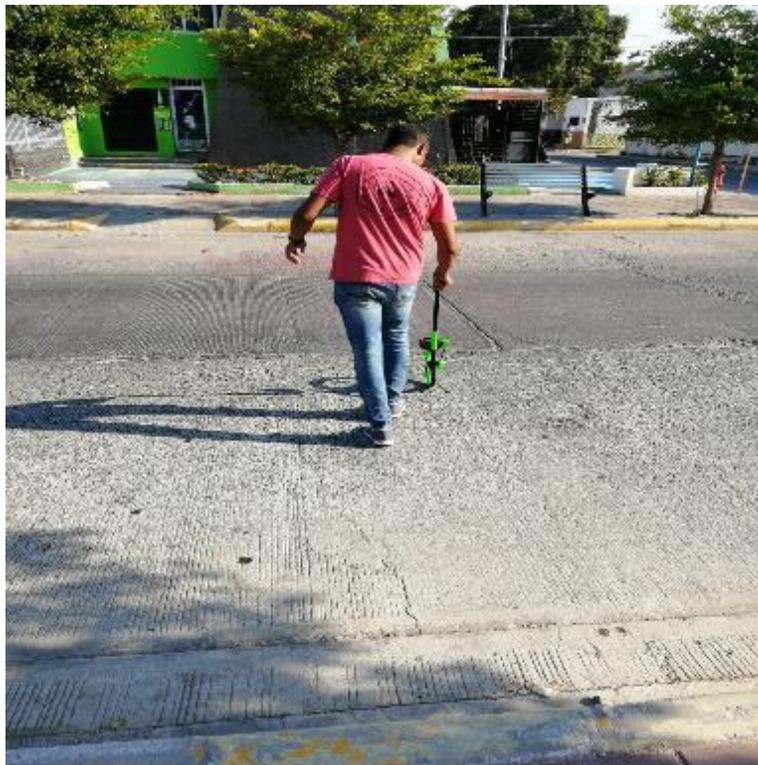
Foto No 6. Medida de daño en el pavimento rígido en la calle 7 con carrera 1C
